Frana di Prà e Lagunaz

The landslide of Prà e Lagunaz
On the night between the 2nd and 3rd of December 1908, a rocky mass detached itself from the Quarta Pala di San Lucano, to be more precise from Pizet (2.100 metres above sea level). It tumbled down to the valley floor for 1300 metres, sweeping away the villages of Prà and Lagunaz. Several Viennese geologists studied the Pale di San Lucano Group in the mid-1800s, when Agordino was still part of the Kingdom of Lombardy-Venetia; they identified an open fissure that ran parallel to the slope, which at the time was represented as Cime di Ambrosogn on the maps (now Pizet). The inhabitants of the valley were warned about the imminent danger and the authorities ordered their relocation to Listolade, near Roch de Buos, at the foot of Mount Framont. The villagers decided against the move, however, especially when, on May 11, 1865, a landslide from Lastia del Framont collapsed in the vicinity of the very spot chosen as their new home, causing two victims. With the arrival of the Kingdom of Italy with its "usual geological sensibility", with which our ruling class was distinguished, the potential danger of a landslide was forgotten and the

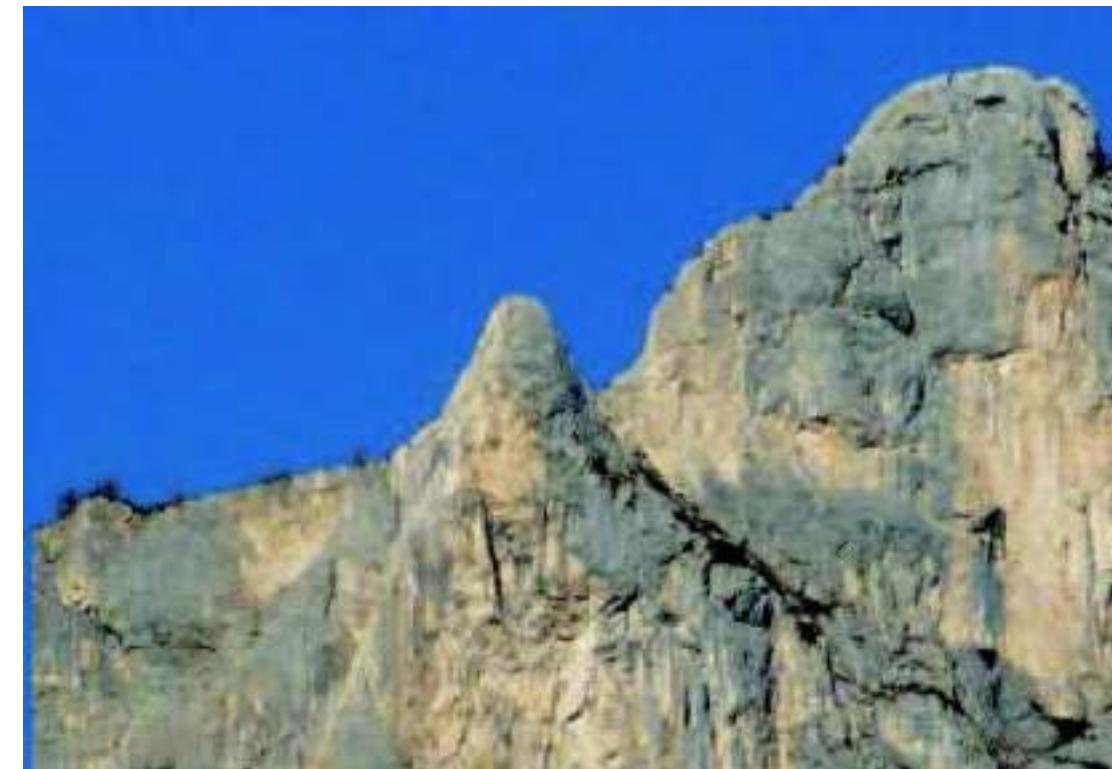
La Cima dei Pizet nell'ottobre 2010 e nel gennaio 2012, la parte occidentale del pilastro roccioso sospeso sulla Valle di San Lucano è stata interessata nel 2011 da un vistoso crollo (foto D.G.).

Pizet Peak in October 2010 and in January 2012; the western part of the rocky pillar hanging over the San Lucano Valley was affected by a spectacular collapse in 2011 (photo by D.G.).

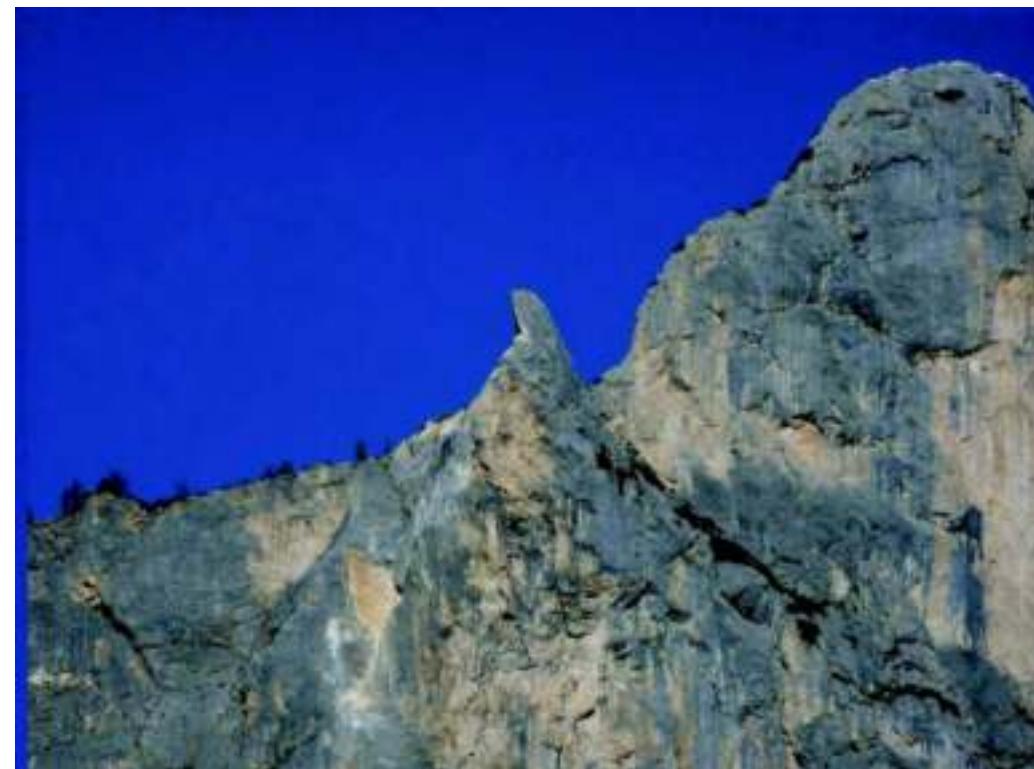
Geological section along the Pizet Peak and the landslide of Prà and Lagunaz. (Dino Preloran from Vittorio Fenti drawing)

Geologischer Abschnitt entlang des Pizet Gipfels sowie des Erdrutsches über Prà und Lagunaz. (Dino Preloran from Vittorio Fenti drawing)

Col Regno d'Italia, contraddistinto dalla "consueta sensibilità geologica", il rischio frana venne dimenticato e i valligiani vissero tranquilli fino a quella tragica notte, quando una parte del pilastro sospeso dei Pizet, costituito da Dolomia dello Sciliar in apparenza massiccia, ma in realtà suddivisa da faglie e fratture si staccò all'improvviso. Una massa di circa 200.000 m³ di roccia precipitando andò a urtare il costone roccioso ubicato a est del Van del Pez si divise in due parti e piombò sui due villaggi provocando 28 vittime e la distruzione dei paesini. Sospeso, in alto è rimasto ancora un "naso" di roccia (volume 100.000 m³, FENTI 2009) minato alla base da rocce fratturate e circondato da un ampio crepaccio. Nel 2011 il pilastro è stato interessato da piccoli crolli che attestano l'esistenza di un rischio permanente per la strada di Col di Prà.
